Lipiec 2013 r.

O P I S T E C H N I C Z N Y

remontu budynku mieszkalnego z usługami w Bratoszewicach ul.
Szkolna 10, gm. Stryków dz. nr 379/6

Inwestor : Miasto i Gmina Stryków
ul. Kościuszki 27
95-010 Stryków

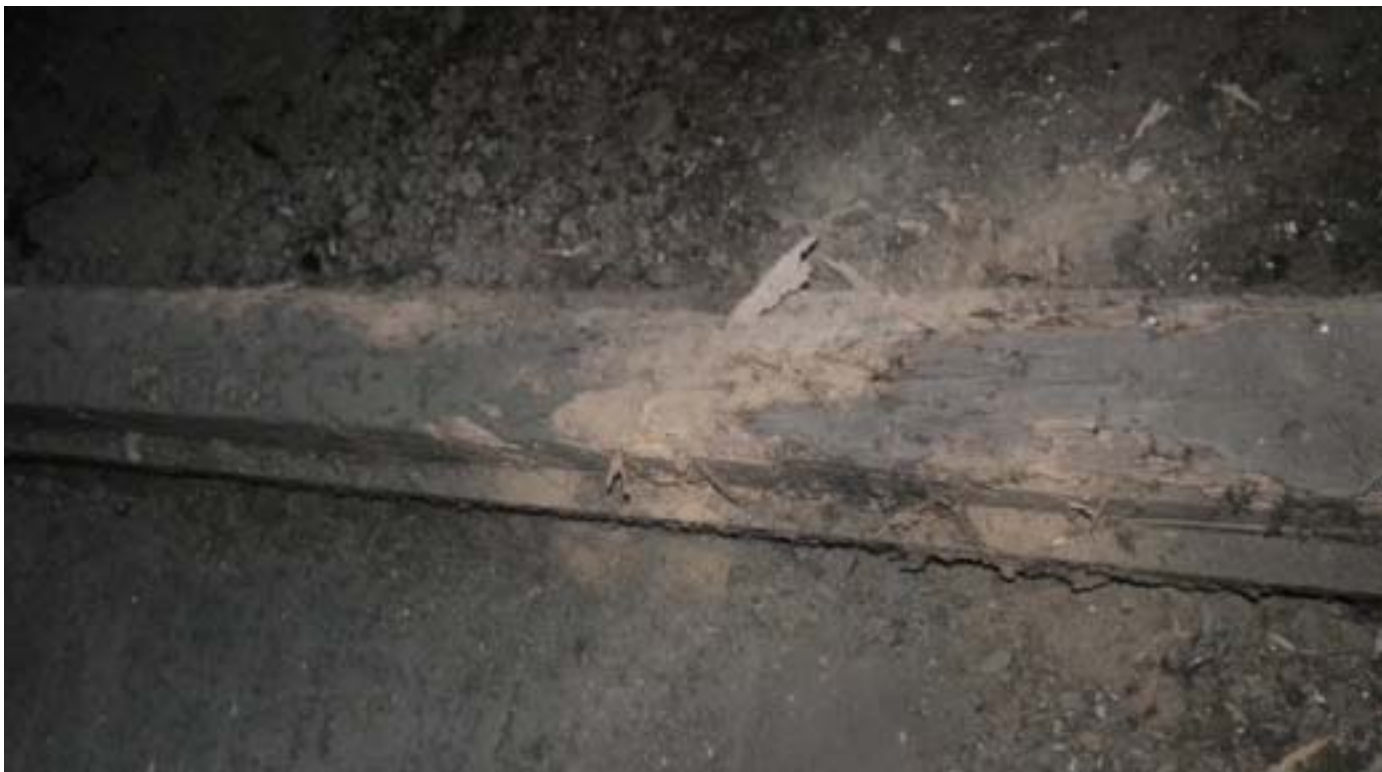
W wyniku procesów gnilnych wynikłych z długotrwałego zamakania z nieszczelności dachu, działania szkodników drewna oraz naturalnych procesów starzenia belki stropowe uległy znacznej destrukcji. Nośność belek stropowych przeciętnie na poziomie 70% nośności pierwotnej.

Część belek utraciła nośność w 85%.

4. Zniszczona belka stropowa

Belki stropowe nad parterem podlegają w części wymianie i wzmocnieniom. Wymiana na belki o tych samych wymiarach przekroju poprzecznego i w tym samym rozstawie co belki pierwotne.

Wzmocnienia w postaci obustronnych nakładek 8/25cm skręcanych z belkami śrubami M12 co 40cm mijankowo z użyciem podkładek powiększonych.

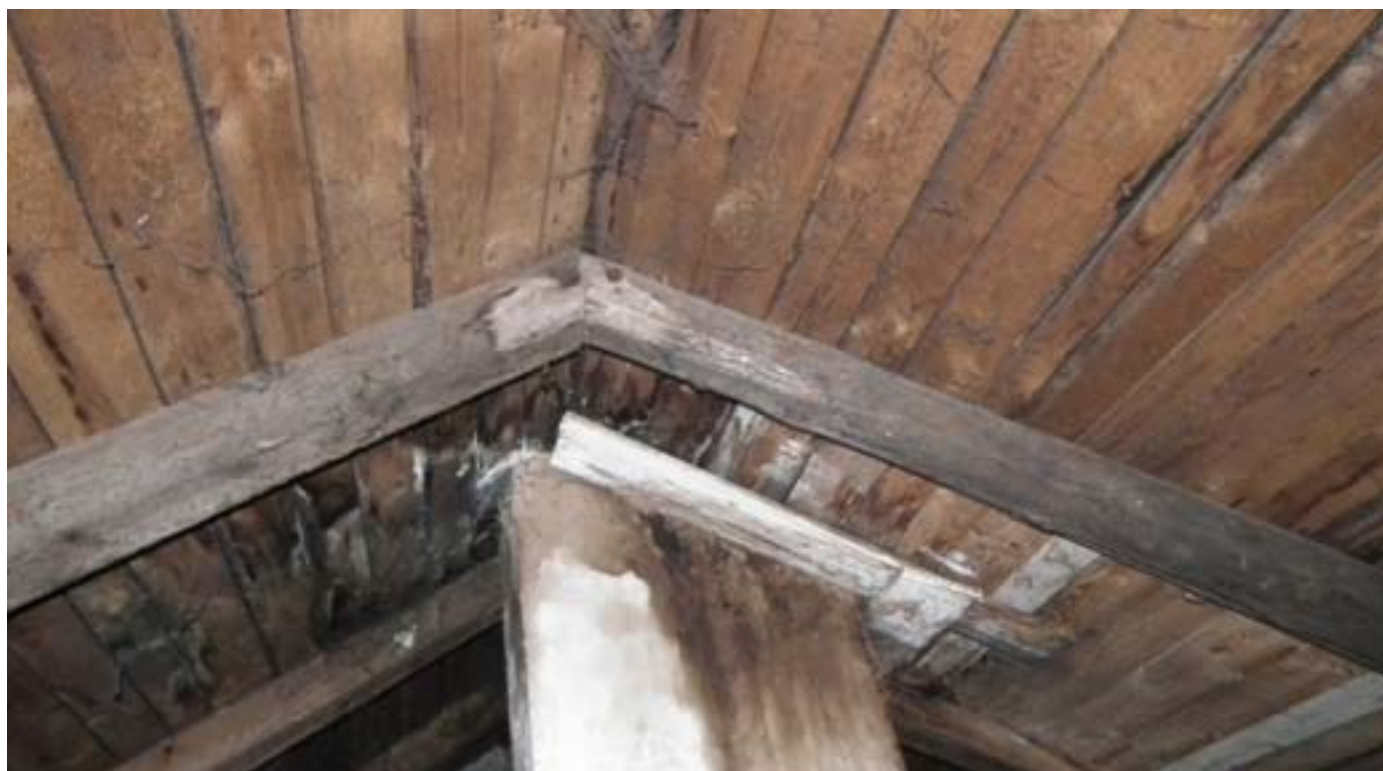
Poszycie dachu z desek wymaga miejscami wymiany, głównie w strefach przyokapowych i przy kominach. Pokrycie dachu z papy w części nad pocztą w bardzo złym stanie technicznym, kwalifikuje się do wymiany, w pozostałej części stan pokrycia dostateczny. Tynki kominów ponad dachem wymagają napraw tynków i wykonania obróbek blacharskich na połączeniu z dachem.

5. Zniszczone poszycie dachu przy kominie

Poszycie dachu z papy na deskowaniu podlega naprawie i konserwacji. Po naprawie i konserwacji na dachu należy ułożyć blachodachówkę na łatach i kontrłatach.

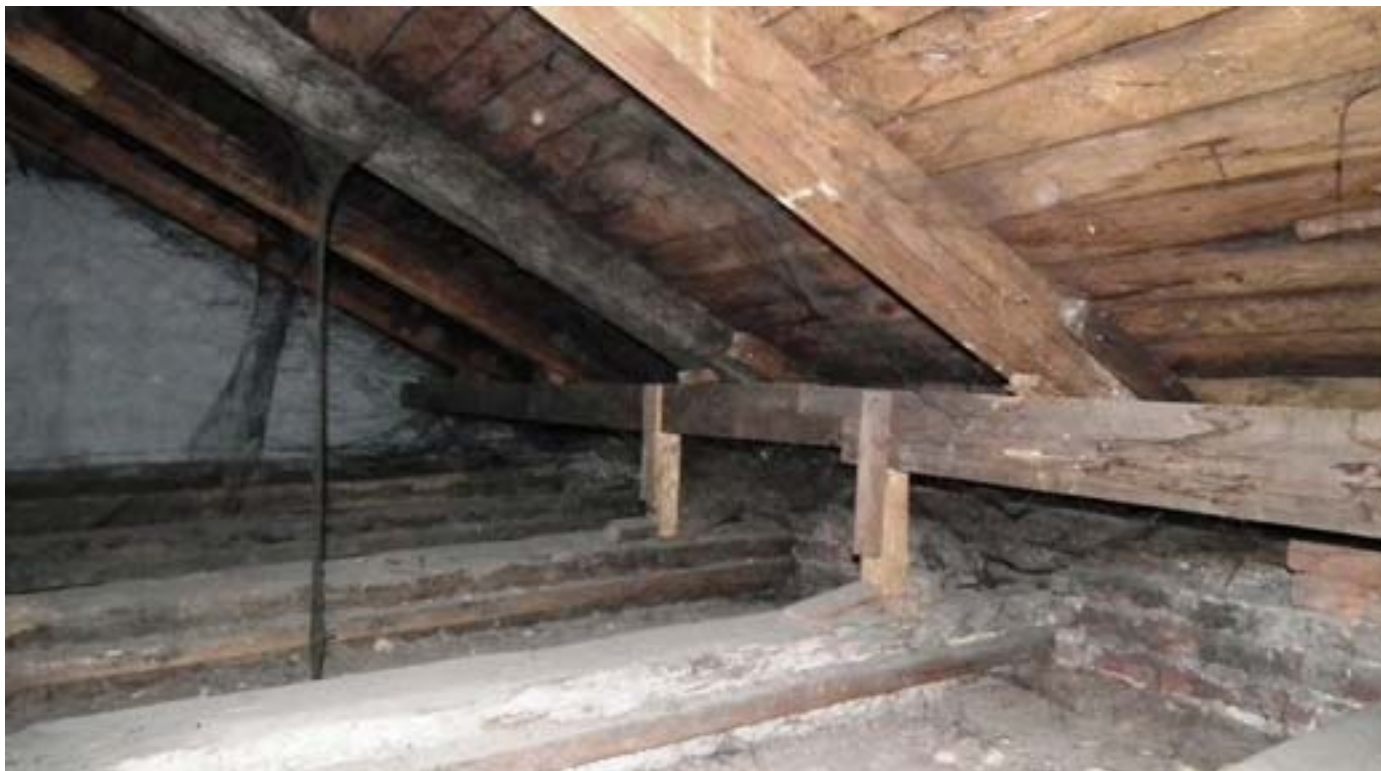
Nośność elementów konstrukcji dachu na poziomie 80% nośności pierwotnej.

Część płatwi ścianek stolcowych w ponad 30% utraciła własności nośne.

Zniszczenia elementów konstrukcji dachu wynikają głównie z miejscowych, długotrwałych narażeń tych elementów na zawilgocenie wodami opadowymi i działania szkodników drewna.

6. Więźba dachowa i zniszczone belki stropowe

W zakresie konstrukcji dachu całkowitej wymianie podlegają murlaty, płatwie i słupy. Krokwie podlegają wzmocnieniu poprzez obustronne odeskowanie co drugiej krokwi deskami 3,2/14cm i skręcanie wkrętami do drewna długości 70mm na mijankę co 45cm.

Do remontu konstrukcji dachu należy użyć płatwi ścianek stolcowych pośrednich 14/18cm, murlat 12/12cm oraz słupów i mieczy 14/14cm

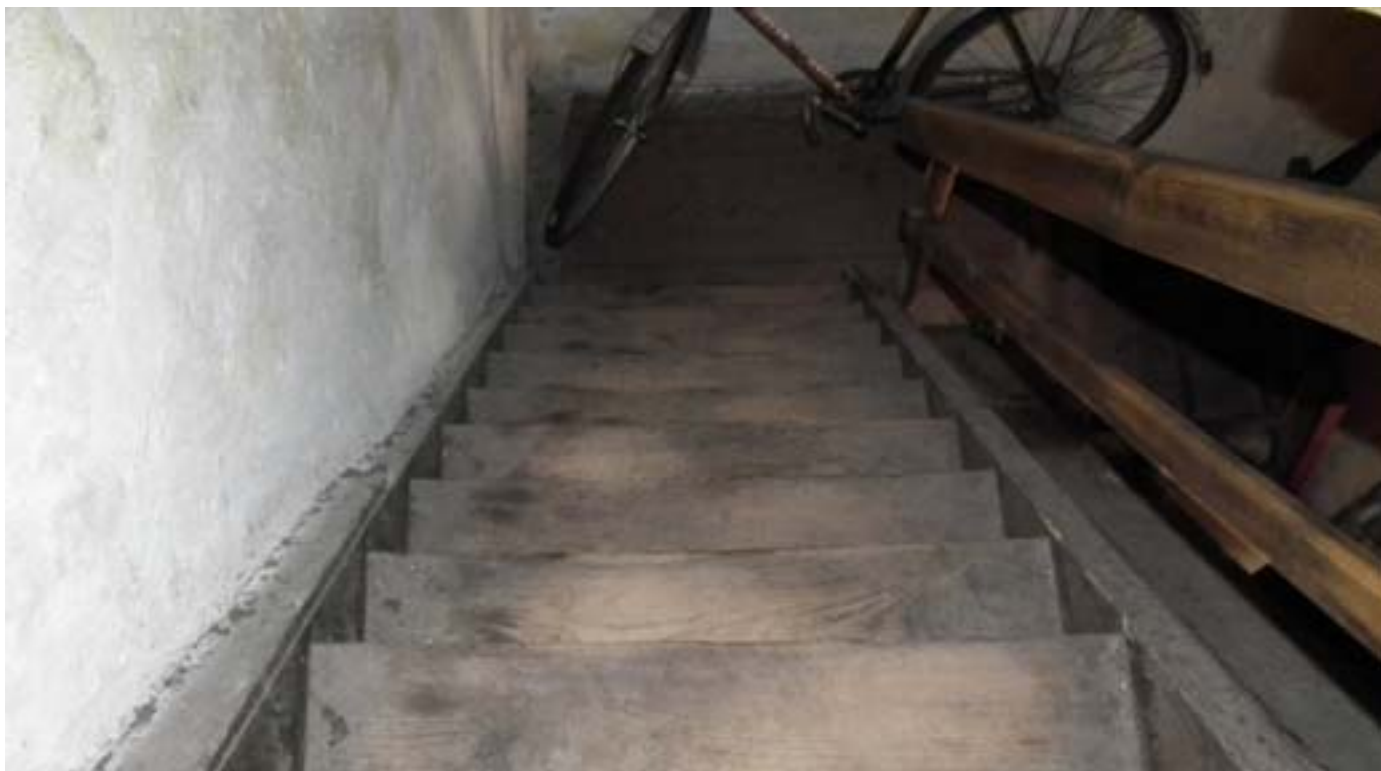
Schody wewnętrzne na poddasze, drewniane, policzkowe. Belki nośne w dobrym stanie technicznym. Stopnie schodów wymagają w części wymiany. W pozostałym zakresie stan konstrukcji budynku bez uwag.

7. Zużyte eksploatacyjnie stopnie schodów

Schody drewniane podlegają wymianie zużytych eksploatacyjnie stopnic.

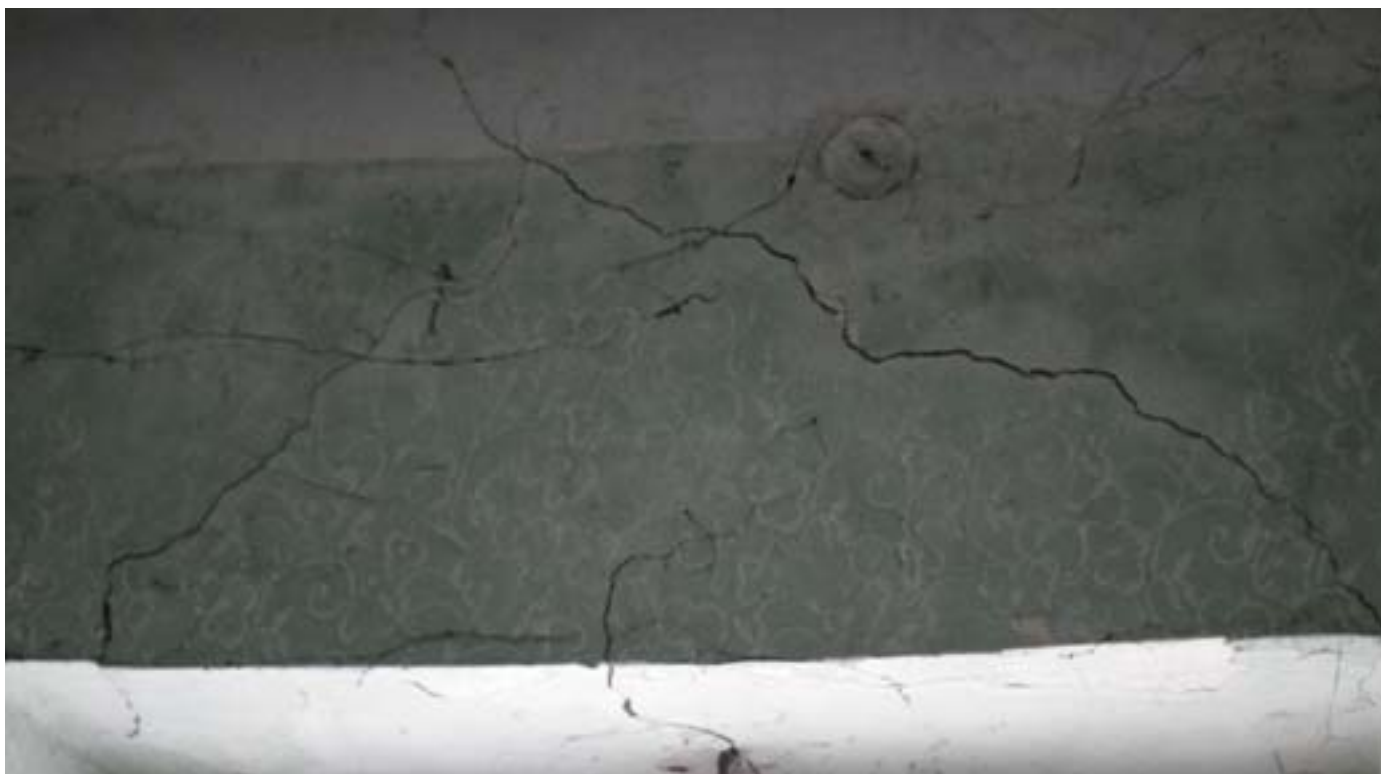
Fundamenty i ściany piwniczki w postaci ścian fundamentowych murowanych z cegły. Ściany fundamentowe miejscami spękanne, wymagają wykonania przemurowań w miejscach pęknięć oraz częściowo minowania w celu ograniczenia osiadania. Ściany murowane parteru gr.1 i gr. 2 cegły. Ściany zewnętrzne z pęknięciami szerokości od 0,1 do 2,5cm. Wymagają napraw spękań.

8. Spękania ściany nad oknem od wewnątrz

Pęknięcia konstrukcyjne ścian nadziemna na całej długości pęknięcia i całym przekroju ściany wymagają przemurowania.

W obrębie lokali nieremontowanych należy wykonać zszycie ścian beleczkami żelbetowymi o przekroju 15/15cm i szerokości po 70cm poza pęknięcie z obu stron.

Beleczki co 50cm wzdłuż linii pęknięcia, zbrojone 4#12 i strzemionami ϕ 5 co 15cm. Beton B-20.

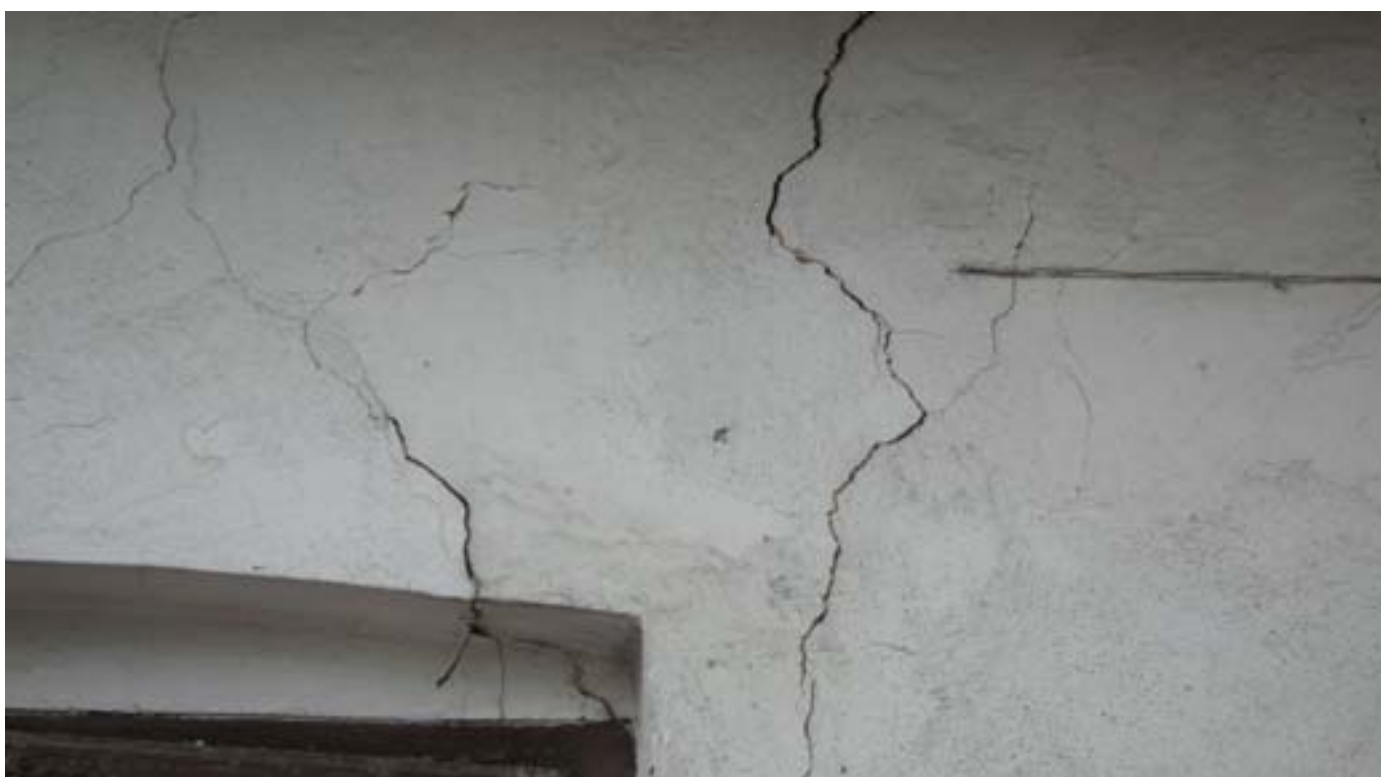
9. Spękania ściany od zewnątrz budynku

Ściany elewacji po wykonanych naprawach konstrukcyjnych podlegają naprawom tynków i dociepleniu na całej wysokości wraz z cokołem fundamentowym na głębokość ok. 20cm poniżej poziomu gruntu.
